Reste von Gotik in  
der Stolpner Stadtkirche

Elefanten und  
gefritteter Basalt

Bild u. Text: Lutz Göhler  
Co - Autor: Dr. Thomas Scholle

**Reste von Gotik in der Stolpner Stadtkirche  
Elefanten und frittierte Basalter auf dem Dachboden  
Erste Erkenntnisse aus Dokumentationen im Rahmen der Sanierungen (2011)**

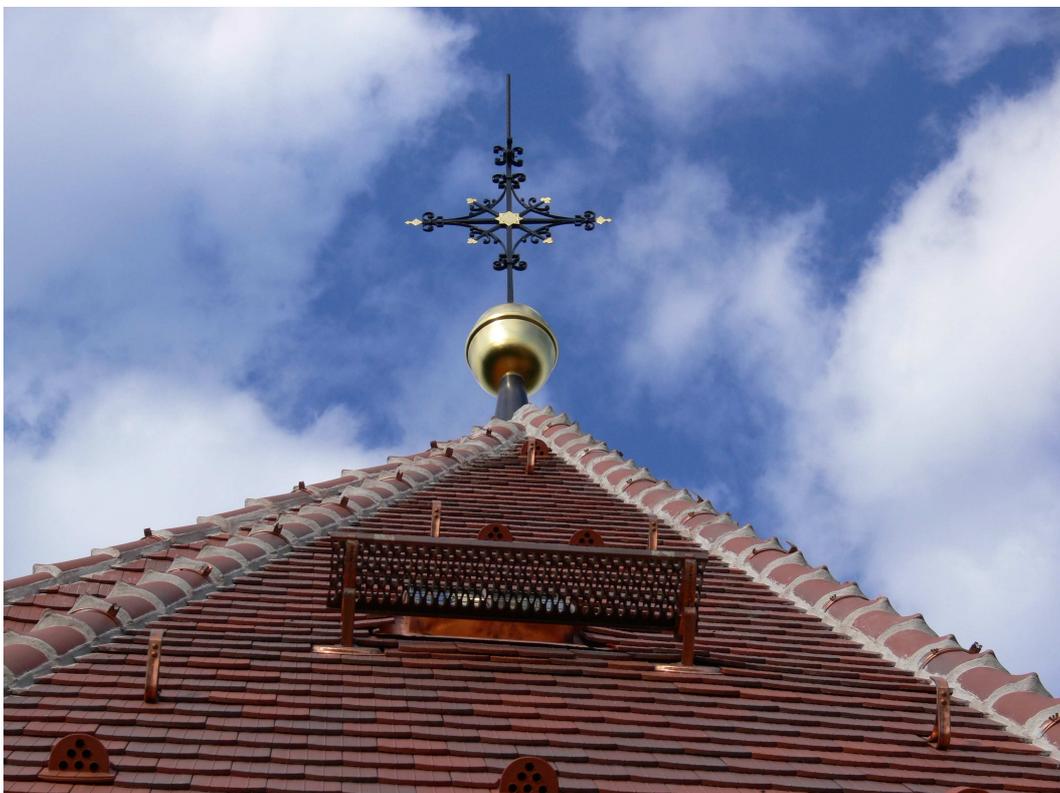
Das sogenannte Ostkreuz von 1898, saniert im Jahr 2007 (siehe Text unten)

Außer den großen seitlichen Dachflächen über dem Kirchenschiff setzt sich das Dach im First in seiner Linie Richtung Osten ohne Unterbrechung fort und endet über dem Chor mit einem schmiedeeisernen Kreuz von 1898, welches von Spenglermeister Falk Schlieter 2007 restauriert wurde. Die Rundung des Chores im Osten setzt an der Schräge drei Flächen voraus. Der Alte Turm hat von seiner fast quadratischen Grundfläche her, drei Dachflächen und trägt auf seiner Mitte eine Turmspitze mit Kugel, welche auch eine Arbeit Schlieters ist. In den 70`er Jahren gab es hier auch schon ein Turmkreuz. Ebenso auf der Mitte des Dachfirsten des Kirchenschiffes.

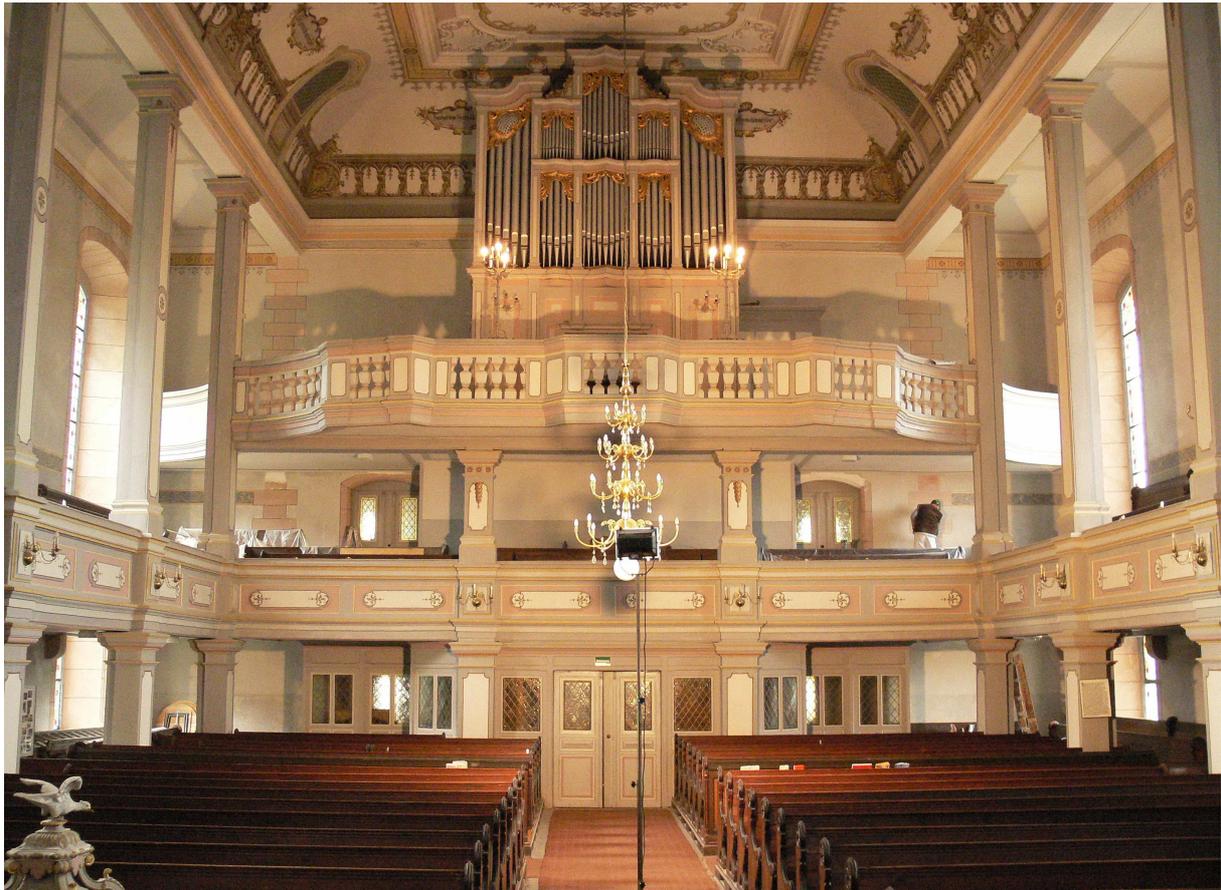
#### Westseite im Kirchenschiff

Die Aufnahme entstand bei abschließenden Sanierungsarbeiten im Februar 2008  
Im Bild rechts in der Mitte der Maler Mathias Franke

Die Eule -Orgel wurde 1898 in den barocken Prospekt eingebaut. Die Zinnpfeifen mussten für Kriegszwecke des 1. Weltkrieges abgegeben werden. Die hölzerne Balustrade der Orgelempore wurde 1898 dem Barockstil angepasst.

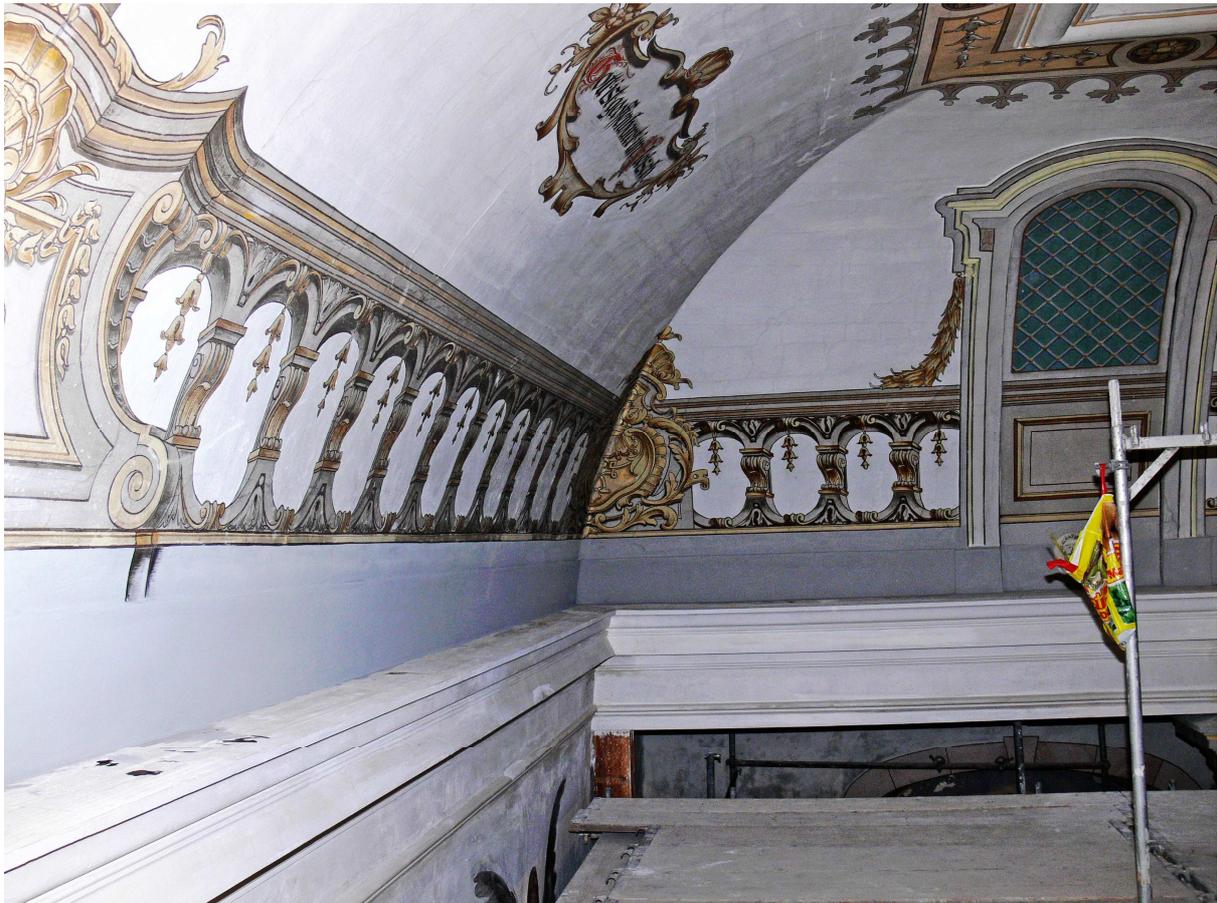
Mit der Malerei in der Dachkehle des Kirchenschiffes gestaltete Reinhard Schöne, ein Dekorationsmaler aus Langburkersdorf, eine um das Kirchenschiff endlos verlaufende Balustrade mit großen Vasen und vermeintlichen Türen an den Längsseiten. Bild von 2007. Sie waren in der Barockzeit Lichtöffnungen, die am Dach mit hohen Fenstergauben verbunden waren. Die Ansätze der Lichtschächte sind am äußeren Schiff noch vorhanden. Einer Inbetriebnahme bedarf nur der Zustimmung des Amtes für Denkmalpflege in Dresden. Zu den vermeintlichen Türen gibt es noch zwei wichtige Details, die man von unten im Schiff nicht so ohne weiteres erkennen kann: Es ist einmal das Selbstportrait des Meisters Hellmut Fuchs von 1983 auf der Nordostseite des Schiffes und das Selbstbildnis des Reinhard Schöne von 1898 auf der Südostseite, also genau gegenüber.

Die Balustraden in der Dachkehle des Kirchenschiffes sind sogenannte Illusionsmalereien. Die biblischen Sprüche über den Balustraden, der starke gezogene Sims aus Gips, welcher das Schiff als geschlossenen Raum symbolisiert, die Chorgewölbedecke und die Orgel tragen die Handschrift von Reinhard Schöne.

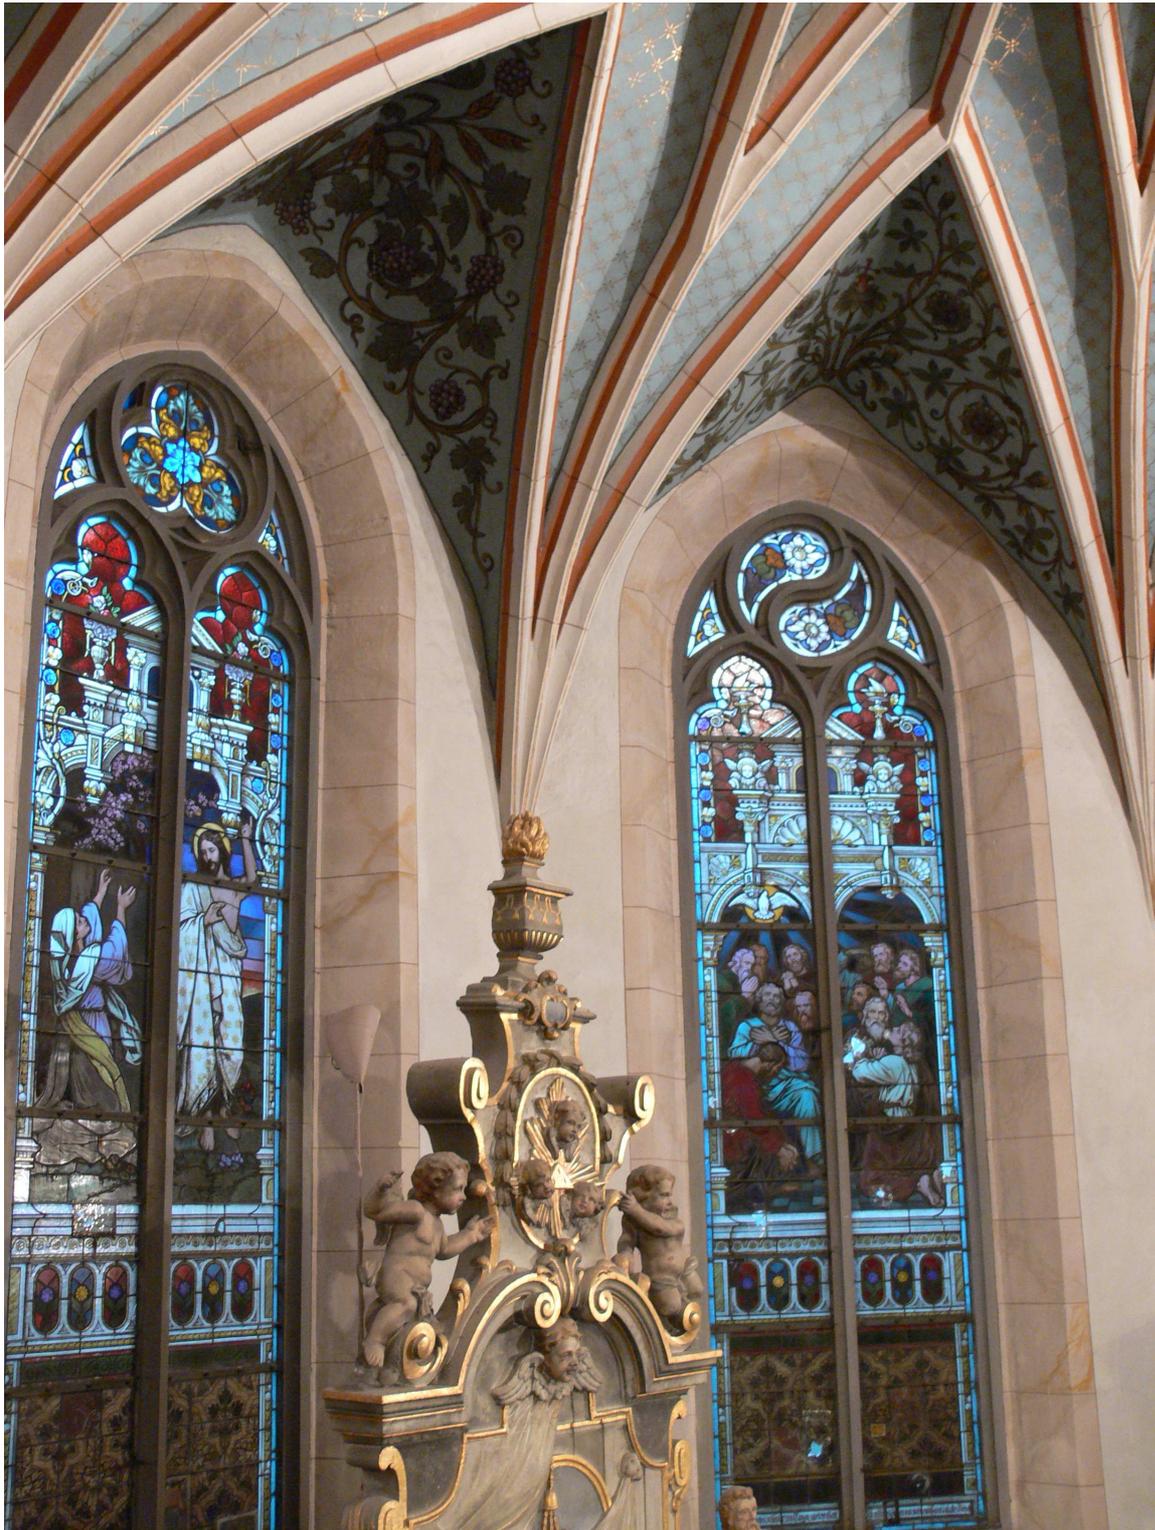
400 Jahre Baugeschichte, gotisches Gewölbe, barocker Altar und Bleiglas von 1898

Man beachte vor allem die Symbolik in den Stichkappen über den Fenstern. Besonderes Augenmerk verdienen die Symbole von Getreide und Wein über dem Altar, die normalerweise so in der Natur niemals zusammen vorkommen. Eine Wiederholung der Symbolik findet man auf dem großen Altarbild, wo Jesus seinen Jüngern beim Abendmahl Brot und Wein reicht.

Beachtet werden sollte auch das Sternengewölbe und seine unsymmetrische Bauweise in Richtung Westen zur oberen Mitte des Triumphbogens. Der Stern konnte in Richtung Triumphbogen nicht exakt dem Radius entsprechend eingebaut werden. Aus der Bauweise des Sternengewölbes mit Kreuzrippen vermutet der Autor, dass diese Größe als 7-zackiger Stern geplant war, weil diese Art Gewölbe eine bessere Tragfähigkeit in der Spannweite von 12 Metern erreicht. Aber – es hat immerhin mindestens drei Brände weitgehend unbeschädigt überstanden

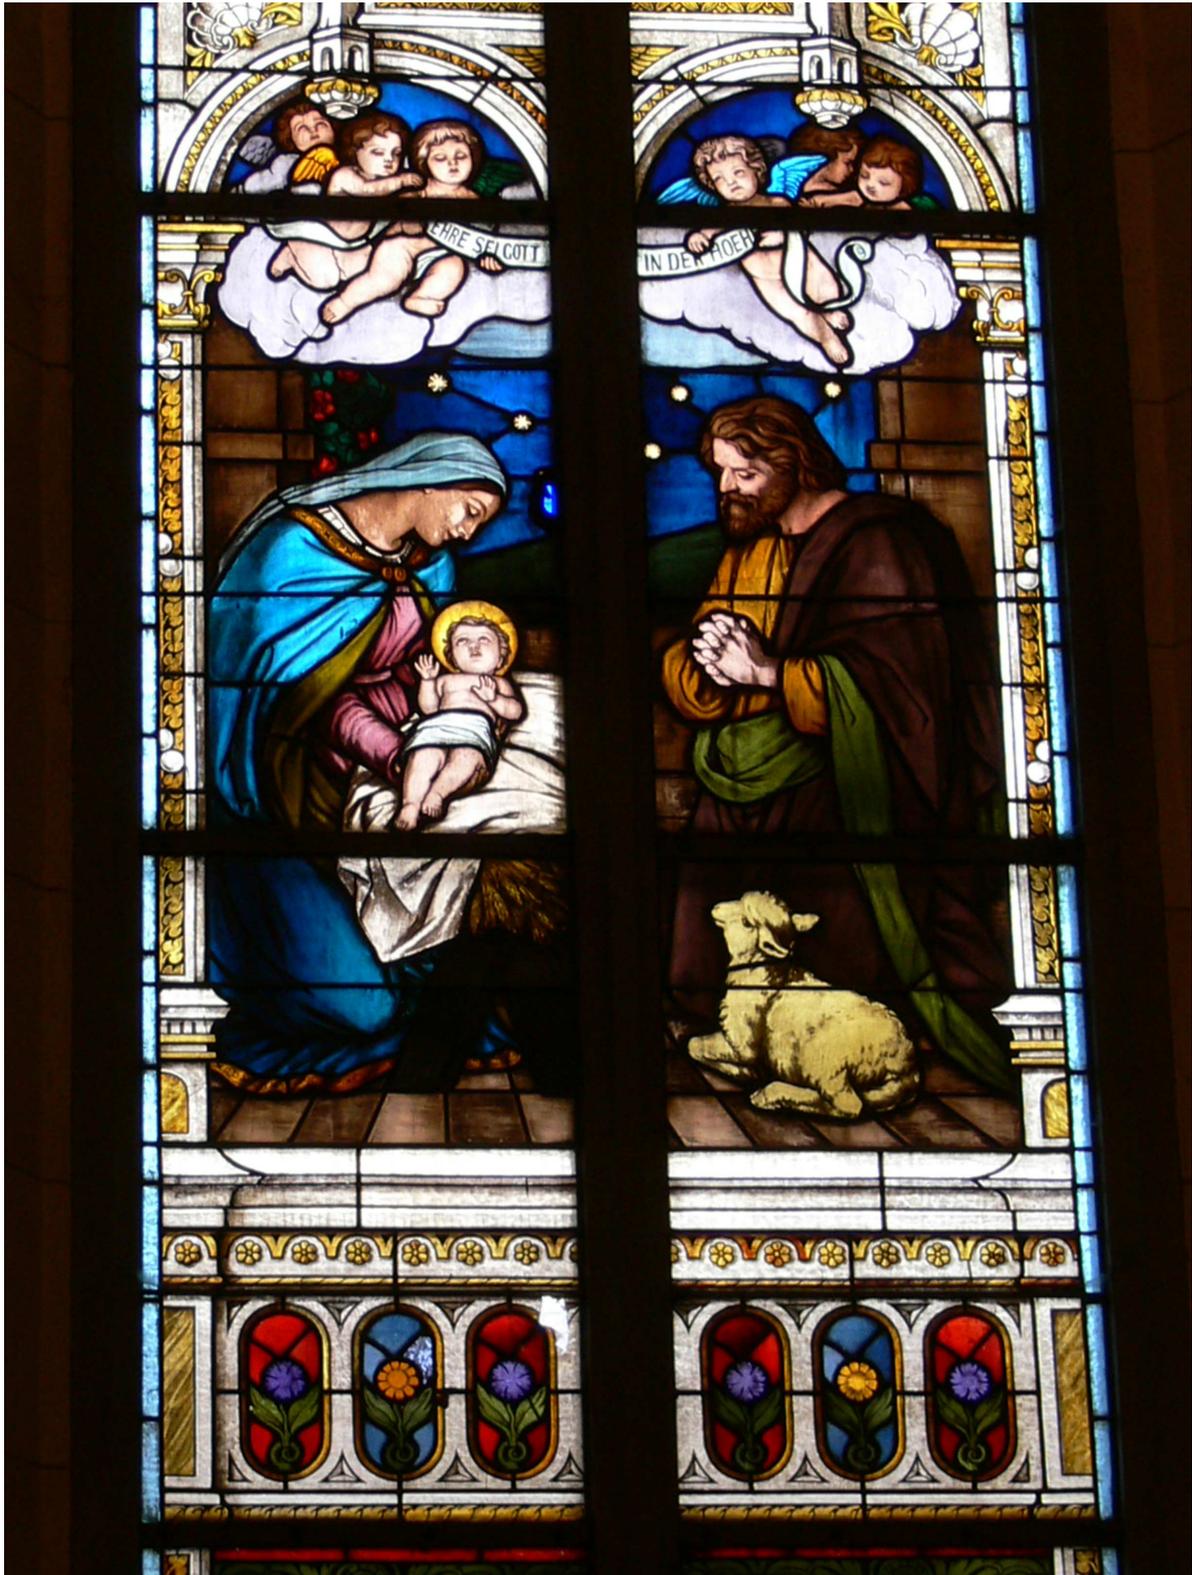
Das Bild zeigt das linke Fenster hinter dem Altar. Es ist die bildliche Darstellung aus der biblischen Weihnachtsgeschichte. Die Darstellung von Ostern und Pfingsten kann man in der Reihenfolge auf den anderen beiden Fensterbildern betrachten. Dieses Foto entstand im Jahr 2006, also ein Jahr vor der Restaurierung. Bemerkenswert ist, dass dieses Glasfenster von den Steinewerfern nicht beschädigt wurde.

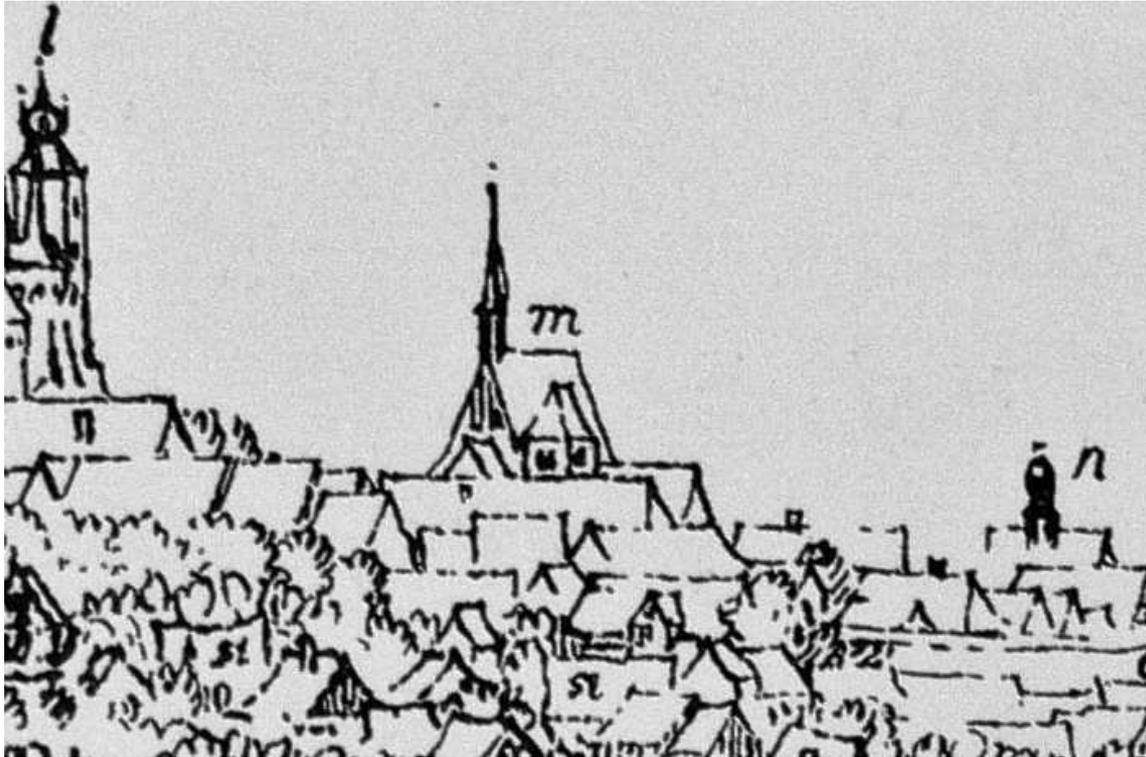
Ausschnitt von einer Zeichnung Wilhelm Dilichs von 1628

Dilich stellt den Turmanbau neben dem Kirchenschiff dar.

Die vom Oberlandesbaudirektor Dilich veröffentlichten Zeichnungen von 1628, die häufig in Stolpen genutzt werden, müssen kritisch hinterfragt werden. Möglicherweise sind in ihnen Fehler enthalten. Perspektivische oder optische Täuschungen durch die erhebliche Entfernung sind denkbar. Der Choranbau der Stadtkirche ist hier wesentlich kleiner als das Kirchenschiff dargestellt, obwohl beide Bauwerke vom Neubau an die gleiche Höhe aufweisen. Sonst wäre das Sternengewölbe (13 m Höhe) gar nicht möglich gewesen.

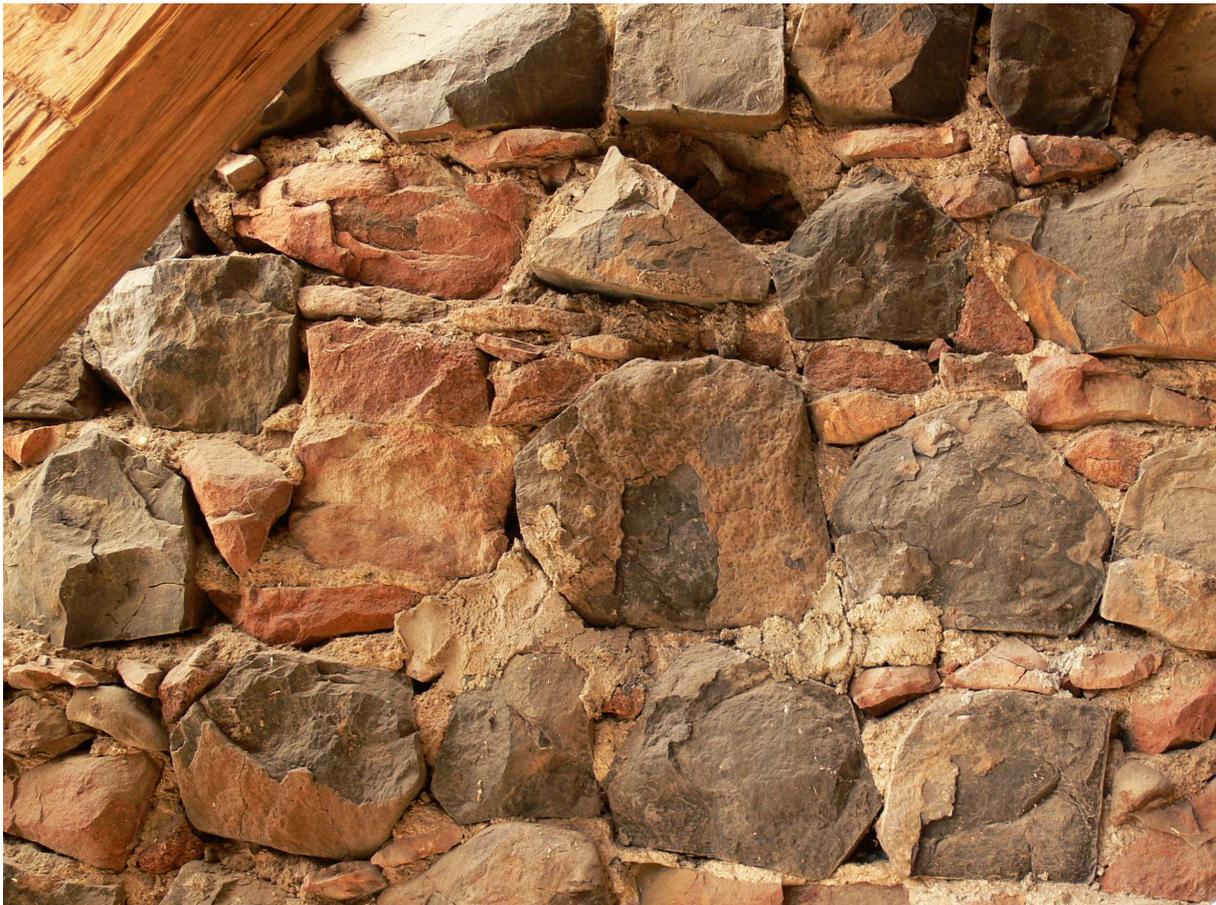
Die Mauersteine (meist Basalt!) sind durch Temperaturen von mehr als 1000 Grad Celsius frittiert. Der Westgiebel des Kirchenschiffes muss praktisch geglüht haben. Von den Basaltsteinen (siehe Bild) lässt sich die oberste Schicht abblättern. Manche Steine sind durch die Hitze gerissen. Ursache hierfür können starke Temperaturunterschiede sein. Erklärbar ist zum Beispiel durch plötzlich einsetzenden starken Regen oder Schneeregen am 04. März 1723.

Ein Beweis zur Standhaftigkeit des Westgiebels sind viereckige Vertiefungen, die sich in gleichmäßigen Abständen im ganzen Giebelbereich befinden. Hierbei handelt es sich um Balkenaufgaben, die aus der Zeit vor dem letzten Brand oder noch früher her stammen. Die alten Auflagen (im Bild Oben) sind bis etwa 2,5 m unterhalb der Giebelspitze vorhanden. Das ist Beweis genug, dass der Westgiebel der Kirche beim letzten Brand keinen großen Schaden genommen hat und somit auch wesentlich älter als 285 Jahre ist. (Datiert auf 2008) Der Zustand der Kirche muss nach dem Brand von 1723 katastrophal gewesen sein. Ehe der Wiederaufbau begann, verging erst mal ein Jahr, wahrscheinlich, um den Schutt wegzuräumen. Auch waren die Menschen durch den finanziellen Totalschaden, der ganz

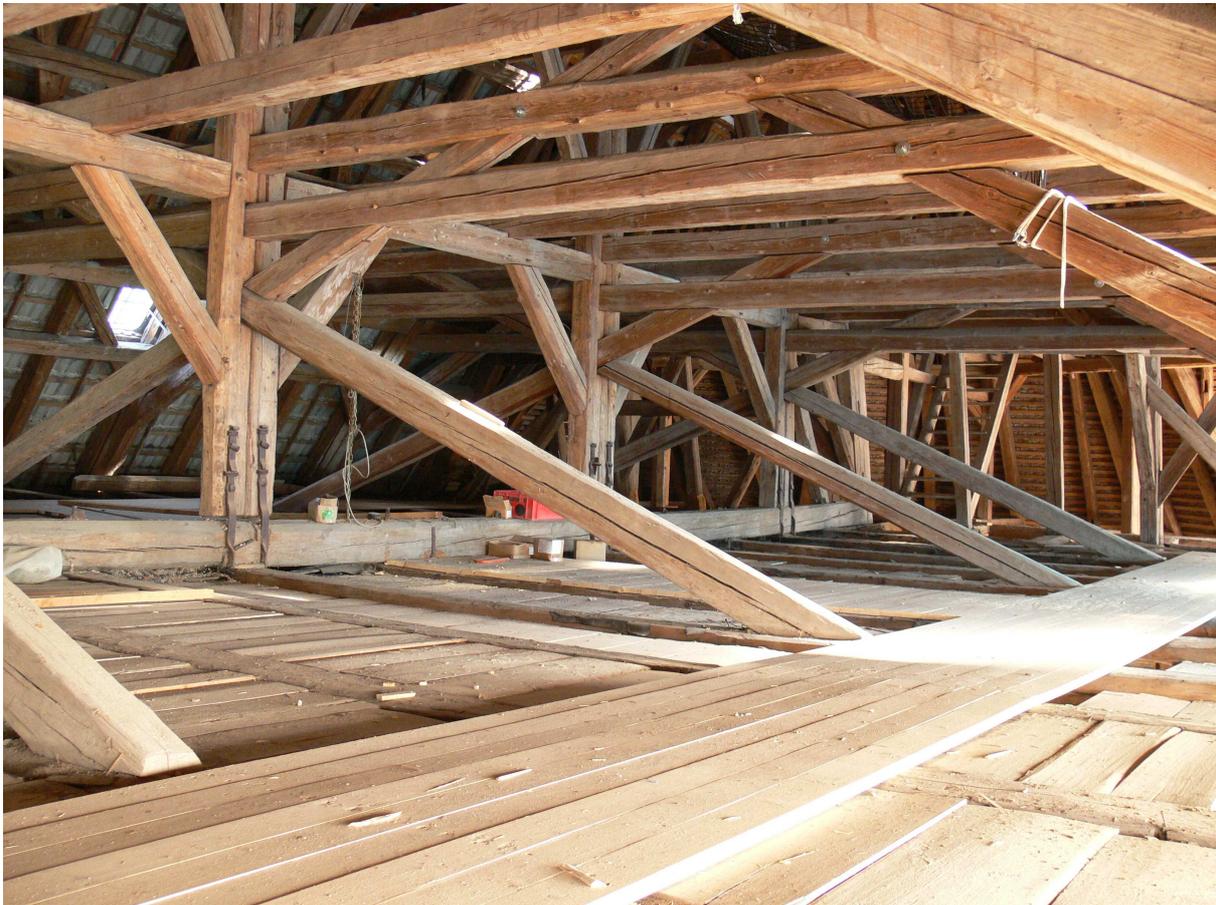
Die Aufnahme entstand bei der offenen Dachstuhlansierung am 25. Mai 2007

Die ganze innere Balken-Konstruktion ist sehr umfangreich. Im Inneren des Dachstuhles sind fünf Stabilitätspfosten eingebaut, die den Dachstuhl nach allen Seiten absichern. Der Zimmermann spricht auch von statischen Pfosten.

Im Dachstuhl über dem Kirchenschiff befinden sich 5 Laufböden in 3 Etagen, wo man die Dachkonstruktion aus der Barockzeit besichtigen kann. Besonders Neugierige können bei guter Sicht die zahlreichen Dachfenster für einen Ausblick in die Umgebung nutzen.

Außer den „Elefanten“ (= Zusammenführung der Gewölbe) über dem Chor, kann man auch die Sparren des alten Ostdaches von 1727 besichtigen.

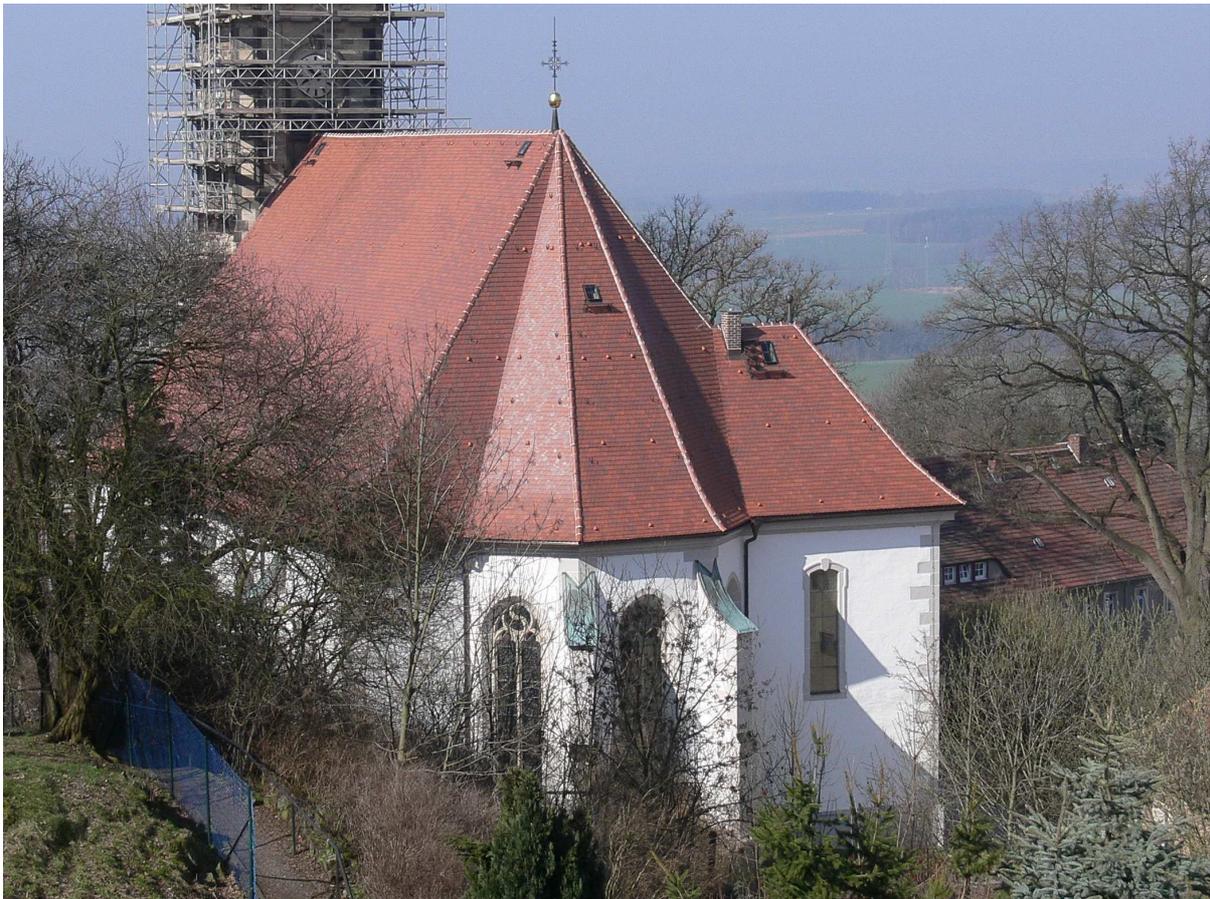
Laut dem Chronisten und Pastor GERCKEN wurde der nordöstliche Glockenturm nach dem Brand von 1632 gebaut und die Sakristei einige Jahrzehnte eher. Dieser Turm wurde vor dem Umbau Ende des 19. Jahrhunderts als Turm bis auf die Höhe von 13 Metern zurückgebaut, weil er nicht mehr die Funktion als Glockenturm zu erfüllen hatte. Er dient seit dem Umbau nur noch als Treppenturm, um den Dachstuhl und die nördliche Empore im Schiff und des Chores zu erreichen. Hier rechts im Bild.

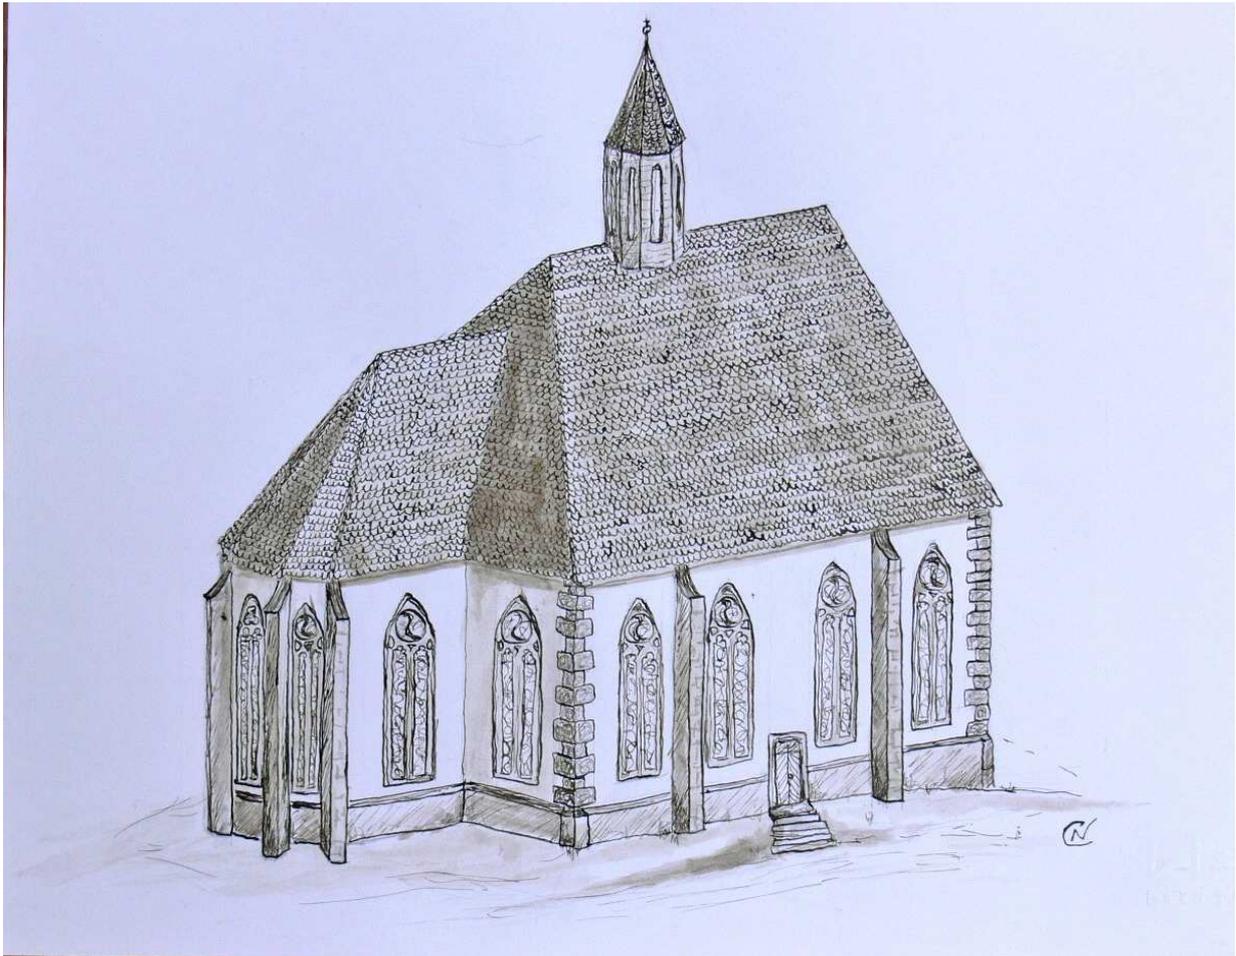
Der Stolpner Kunstmaler Christian Nitsch fertigte nach der Idee des Autors 2007 diese Sepia - Zeichnung.

Anhand der bisherigen Forschungen kann geschlussfolgert werden:

- Das Dach des Chores war kleiner als das über dem Schiff und schmiegt sich an dessen steiles Ostdach wie eine Kanzel an ein riesiges Raumschiff. Das Wort Raumschiff ist gewiss ein gewagter Begriff für eine Kirche. Doch der Vergleich liegt recht nahe, sobald man die Dachkonstruktionen gesehen hat.

- Die Rekonstruktion des äußeren Kirchenschiffes wurde durch den Autor in Zusammenarbeit und nach mehrmaligen Absprachen mit Herrn Christian Nitsch, einem jungen Nachwuchskünstler aus Stolpen, erarbeitet. Ergebnis ist die vorliegende Federzeichnung. Der Autor ist davon überzeugt, dass diese Zeichnung der ursprünglichen Kirche zu Stolpen um 1490 sehr nahe kommt. Sie wurde auch vom Kunstdienst Dresden und anderen Persönlichkeiten befürwortet.

- Dieser Zeichnung liegt auch die Idee der gotischen Prozession zu Grunde. Beachtung fand aber auch der fehlende Westturm, der aus Platzmangel nicht gebaut werden konnte.

- Von Pfarrer Dinter (1859) erfahren wir wortwörtlich: „Die Dachung trug einen Dachreiter mit Stuhl für zwei Glocken,...“. Das Geläut wurde wahrscheinlich mit einem Handseil im unteren Schiff vom Glöckner bedient.

- Vier Langfenster auf den Längsseiten des Schiffes können möglich gewesen sein, um möglichst viel Licht ins Innere der Kirche zu lassen.

- An einer Längsseite gab es einen kleinen Zugang für die Kirchenarbeiter und den Pastor. Dann gab es nur ein Hauptportal an der Westseite, was im Bild nicht zu sehen ist.
- So wie die Stützmauern in der Zeichnung eingezeichnet wurden, ist dieses Bild mit dem Original von heute nicht mehr ganz identisch. Stützmauern wurden zu einer zwingenden Notwendigkeit, weil beispielsweise das Kreuzrippengewölbe und der Triumphbogen ungeheure Schubkräfte auf Außenmauern entwickeln.

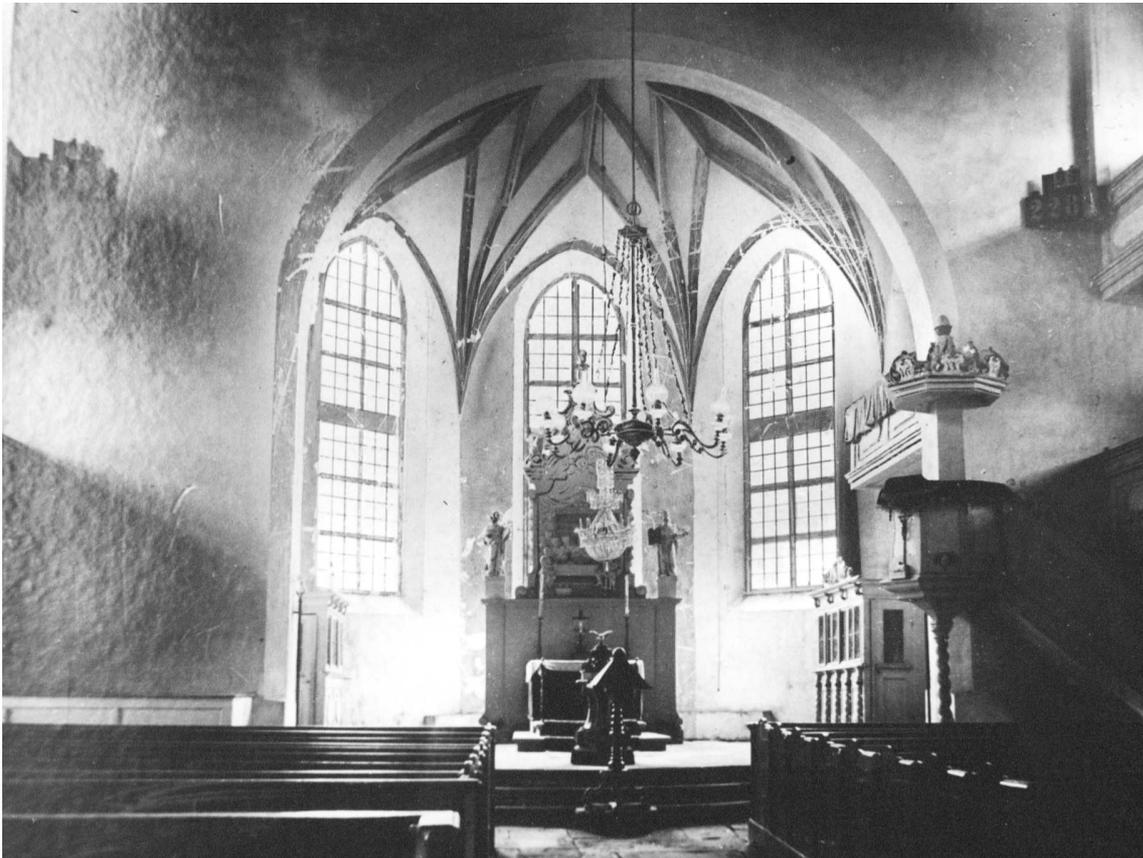
Ein Foto von 1896 zeigt Klarsichtteile ohne Sandstein-Maßwerk. Die gotischen Sandsteinelemente sind 1898 nachträglich und passend zum Stil des Gewölbes eingebaut worden. Maßwerk ist ein wichtiges Schmuck- und Gliederungselement im oberen Teil der Fenster und mittig in der Senkrechten. Diese Art der Sandsteingliederung kann man vermutlich noch der „Urkirche“ zuordnen. Der Altar wurde 1898 einen halben Meter verkürzt, um die Bleiglasfenster besser zur Geltung zu bringen. Der Fußboden wurde im Schiff im Jahr 1898 um eine Stufe erhöht und die oberen Emporen ausgebaut, um mehr Licht in den Raum zu bringen. Die Treppe zur Kanzel wurde östlich an dieselbe angebaut.

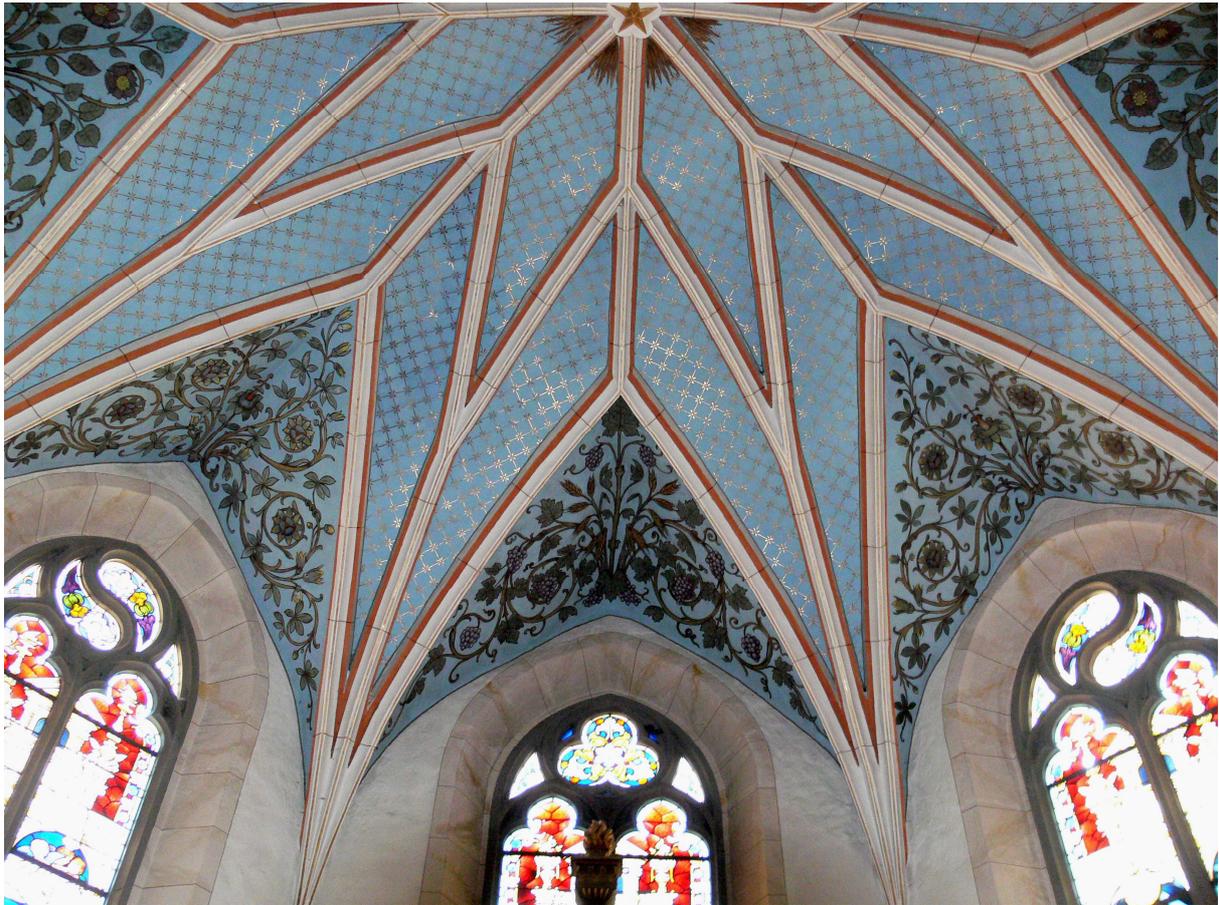
Das Sternengewölbe mit den Kreuzrippen ist ein wichtiger erhaltener Teil der ursprünglichen gotischen Kirche. Die Kreuzrippen tragen die Last der Ziegelgewölbe und übertragen die Last der Decke auf die Außenmauer zwischen den Maßwerkfenstern.

Beachtenswert sind die kleinen Gewölbe, Stichkappen genannt, über jedem Fensterbogen, deren Kreuzrippen sich vom Schluss-Stein des Sterns zu den Chormauern verzweigen. Diese Stichkappen haben ihren höchsten Punkt spitz zulaufend in der Mitte über den Fenstern, wobei die Rippen in ihrem Verlauf, seitlich vom Fenster bis zum Schlussstein die Deckenspannung tragen. Der höchste Punkt ist der Schlussstein des Sterns mit ca. einem Meter Durchmesser, dessen Höhe mit 13 m entsprechend der Grundmauerhöhe eine optimale Anpassung erreicht.

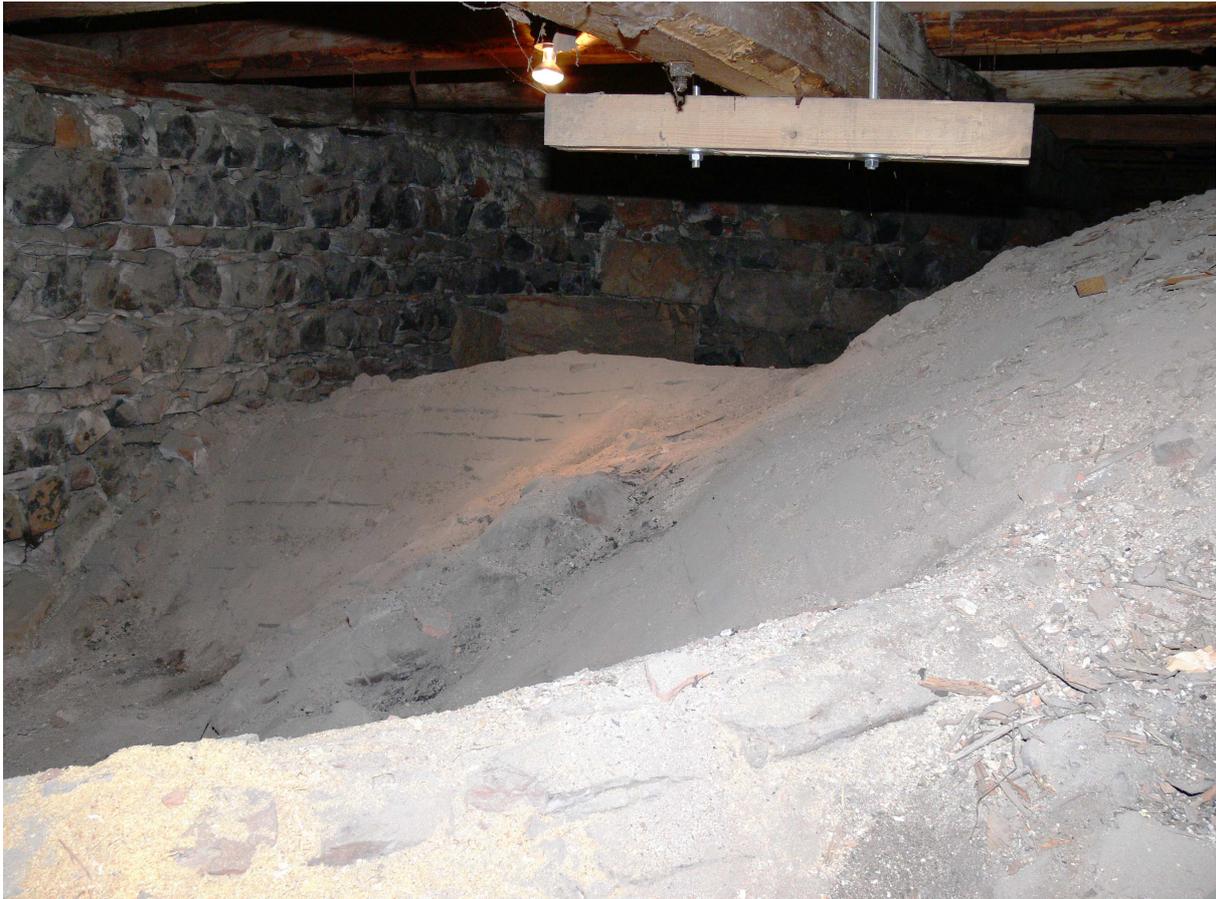
Links im Bild die Stichhaube(Elefant) über dem Altar mit der östlich angrenzenden Außenmauer. Rechts davon das Gewölbe zum Schlussstein in Höhe der Mauerkrone.

Im Verlauf der umfangreichen Sanierungsarbeiten im Jahr 2007, haben die Bau-Helfer von den Stichhauben im Dachbodenbereich Sägespäne, Holzasche, Mörtelreste, Dachziegelschutt und verkohlte Holzreste vergangener Jahrhundertbrände beseitigt. Wenn man sich die Ziegelgewölbe von oben betrachtet, erinnern sie in ihrem von Holzasche stammenden Grauton an Rücken kleiner Elefanten.

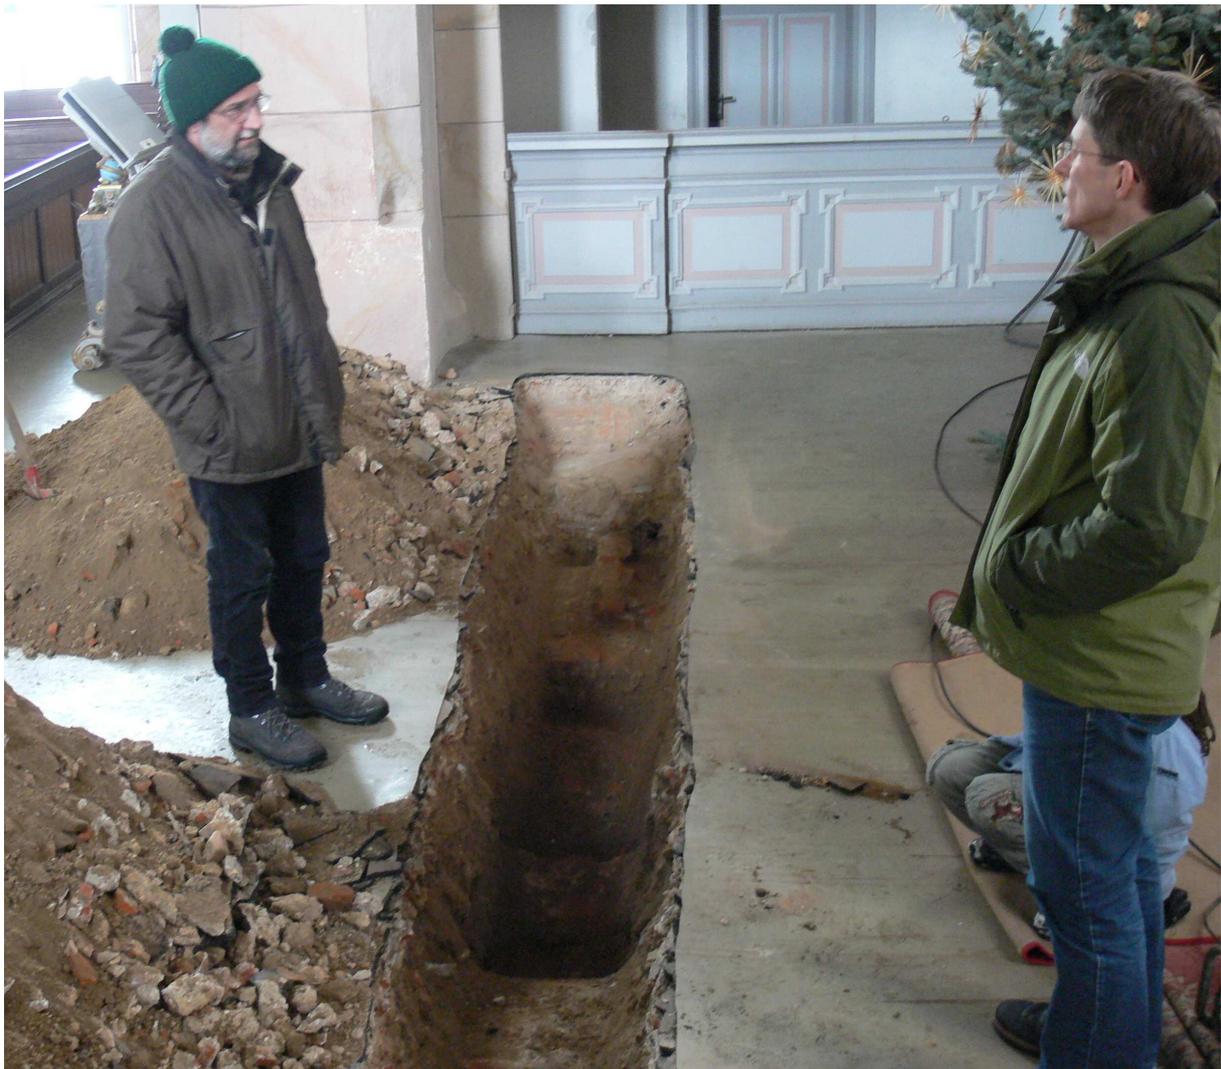
Probegrabung am 1. Februar durch Wolfgang Hermsdorf. Dr. Scholle und Pfarrer Popp im Gespräch. Zu sehen sind die Rundungen von Gewölben der Gräfte.

Diese Gräfte sind aus gemauertem Ziegel-Gewölbe. Die beim Bau der Gräfte verwendeten Ziegel stammen (mit Ausnahme der Reparaturen) sehr wahrscheinlich aus dem 15. - 17. Jahrhundert. Das Format der Ziegel entspricht teilweise dem des gotischen Kreuzgewölbes (siehe GÖHLER, 2008). Die Gräfte sind im Scheitel ca. 1,5 m - 2 m hoch, ca. 1 m breit und bis zu 2 m lang. Mindestens eine Gruft wurde, da sie im Scheitel eingebrochen war, nachträglich repariert. Die Grablegungen in dieser

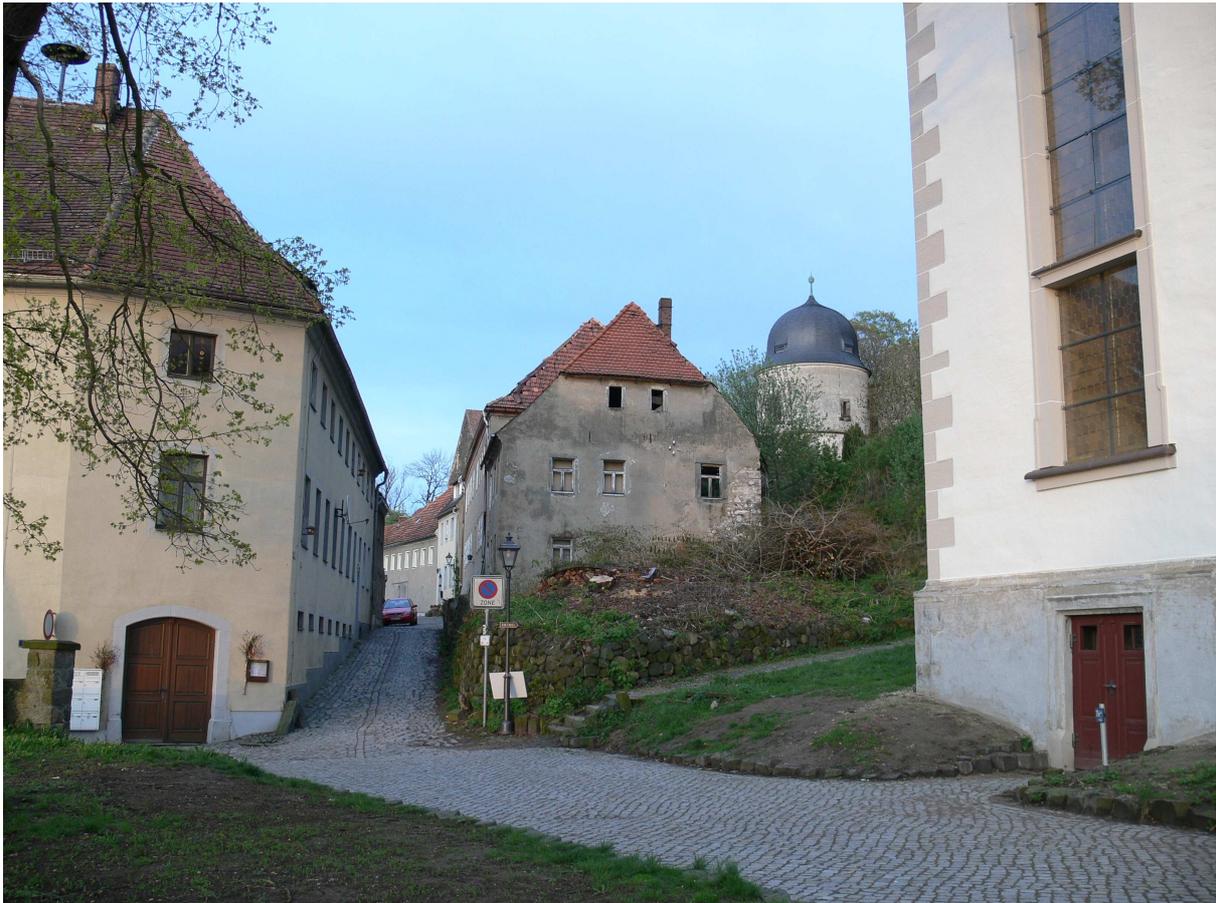
An der östlichen Kirche ist die Einfahrt zur Gasse „Unterm Schloß“. Das baufällige Haus siehe Bildmitte und die Mauer(4) siehe S. 32) wurde ebenfalls abgetragen

Bereits Ende Juli 2008 wurde in der Straße „Unterm Schloß“ unmittelbar östlich der Stadtkirche ein baufälliges Wohnhaus abgerissen. Der Stadtbrand im Jahr 1723 ist mit großer Wahrscheinlichkeit von diesem Grundstück ausgegangen. Etwa 15 m westlich des Abbruchhauses wurde eine mehr als 1 m mächtige Ascheschicht mit Holzresten gefunden. Die Fundsituation deutet eindeutig darauf hin, dass es sich um ein 1723 infolge eines großen Stadtbrandes eingestürztes und nicht mehr aufgebautes Wohnhaus handelte. Seine Grundmauern banden bis zu 1 m in den Hanglehm ein und dieses Haus verfügte im Gegensatz zum Abbruchhaus über keinen Basaltgewölbekeller.

(4) Bei dieser Mauer handelt es sich ausschließlich um Basalt-Steine, die 1896 für den westlichen Glockenturm benutzt wurden. In 20 Meter Höhe kam er jedoch zum Einsturz. Es geschah in einer Pause. Es kam Niemand zu Schaden. Die Steine fanden an den Hochbehältern westlich der Kirche als Eingrenzung des Parkplatzes eine dritte Option.
